### 一、前言

依據民國105年4月7日臺南地檢署偵辦維冠金龍大樓倒塌相關案件偵結新聞稿指出：臺南地檢署就臺南市永康區「維冠金龍大樓」倒塌，造成115人死亡，多人受傷事件，經將該棟大樓倒塌原因委託臺灣省土木技師公會進行鑑定完畢，於刑事責任部分之調查偵查終結。起訴內容有關結構安全部分主要之認定，略以：

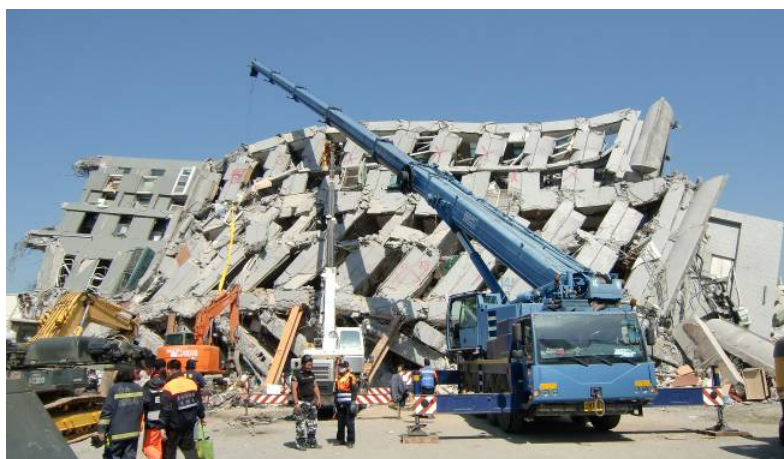
圖 1：維冠金龍大樓倒塌整棟橫躺在永大路二段上

- ①、建築物從一樓柱斷裂，整體倒向東側永大路二段馬路上，倒塌後各層梁柱接頭已呈接近 45 度轉折，但梁主筋部分僅出現抽出接頭區，及接頭處柱筋受側力彎曲突出現象(見圖 1 及 2)；
- ②、一樓橫隔板於北側靠近西側有大範圍破損現象 (見圖 5)，且大樓地下室東側外牆與原地盤間有向東脫離約 15 公分之間隙以及一樓版破損塌陷現象，研判一樓橫隔板有向東位移變形等現象；
- ③、連接騎樓外柱之垂直向 (匯集構材) 梁之背拉軸力疑似有拉斷梁縱向鋼筋，或接頭脫開現象 (示意圖見圖 6 及 7)。

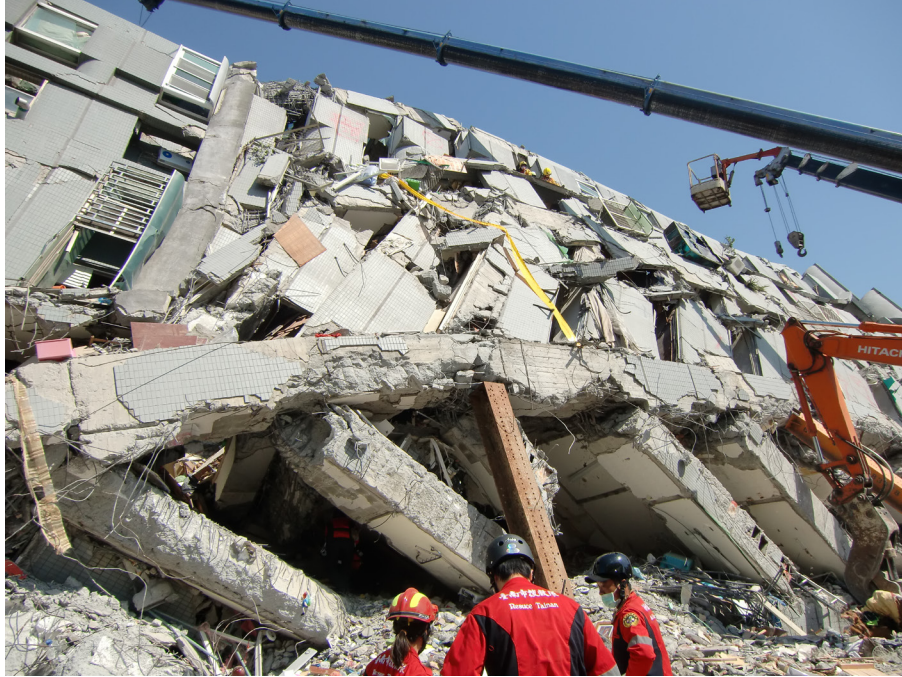
圖 2：維冠金龍大樓倒塌後呈「魚骨」形狀[3]

「維冠金龍大樓」倒塌，現場沒有監視設備可留下倒塌瞬間之影像，唯一剩下的倒塌後，橫躺在永大路上之樣態 (見圖 1 及 2) 目前亦已拆除。維冠金龍大樓倒塌後之樣態非常特別，很像「魚骨」之形狀[3]。要往回推測維冠金龍大樓倒塌之模式，首先要推測是什麼力量，大到可將第一跨之梁由外柱位置往上推擠，將各層梁往上彎折(由南側往北看是反時鐘方向)。又是什麼力量可將第二跨由第三根柱往上推擠(由南側往北看是順時鐘方向)，而倒成魚骨之形狀。由維冠金龍大樓倒塌之樣態，有許多疑問必須先一一釐清，才能找出合理之倒塌模式及倒塌原因。

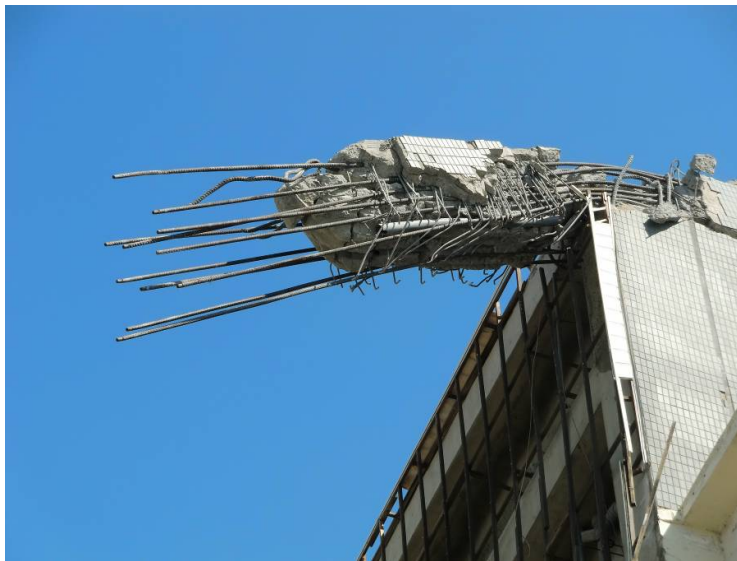
④、梁柱接頭未按圖施作箍筋及梁主筋無足夠錨定長度(見圖 3)，造成建築物倒塌後無法維持矩型構架；

⑧、未依圖說施作梁柱接頭箍筋，梁主筋錨定長度不足 (或未作標準彎鉤) 等缺失 (見圖 3)，致建築物耐震強度、韌性均再次降低。

圖 3：梁端錨定長度不足，及梁柱接頭箍筋不足。

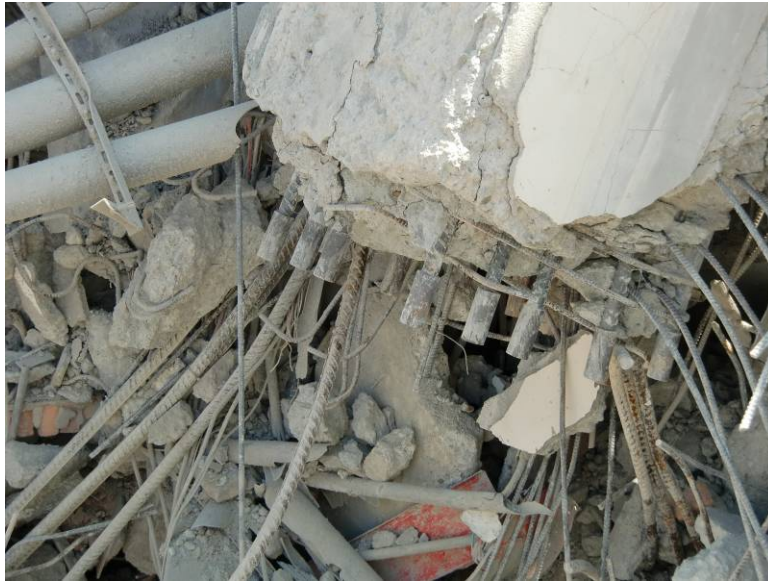
⑤、鋼筋續接器品質不合格，或鋼筋續接施工不當 (見圖 4)；

⑦、鋼筋續接器，續接位置均於同一斷面，未隔根錯開 (見圖 4)；

圖 4：箍筋閉合接頭 90 度彎鉤及鋼筋續接未錯開且有脫牙現象

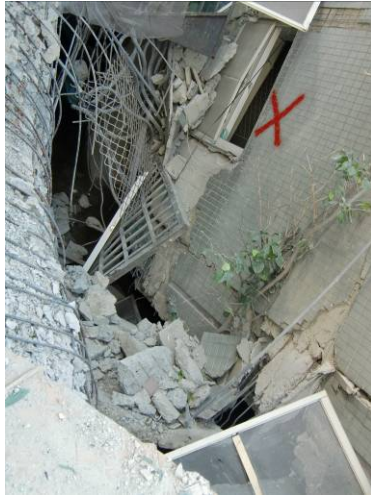
圖 5：一樓橫隔板北側有大範圍破損現象

維冠金龍大樓一樓橫隔板於北側靠近西側端(短向)已有出現大範圍破損現象(見圖 5)，及大樓地下室西側(長向)外牆與原地盤間有向東脫離約 15 公分之間隙，及一樓版橫隔樓版破損塌陷等現象。另由倒塌後，梁柱接頭處柱鋼筋有受拉向外突出現象(見圖 12)，及倒塌成魚骨形之破壞樣態推測，連接騎樓柱之垂直向梁之背拉軸力疑似有拉斷梁縱向鋼筋或接頭脫開現象(示意圖見圖 12)，為可能造成騎樓外柱首先折斷，致建築物外側因自重向下掉落而撞擊地面(示意圖見圖 13)，而使第一跨反時鐘方向轉折，進而 H 棟柱筋被拉拔斷而向外甩出，使第二跨呈順時鐘方向轉折(見圖 13)。

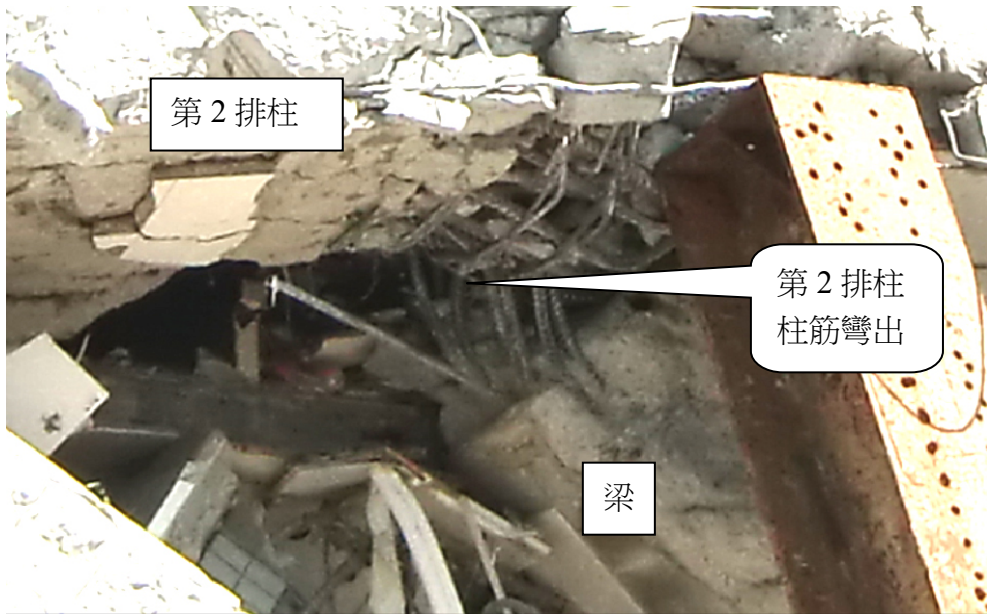
圖 12：第 2 排柱倒塌後柱筋受側拉彎出

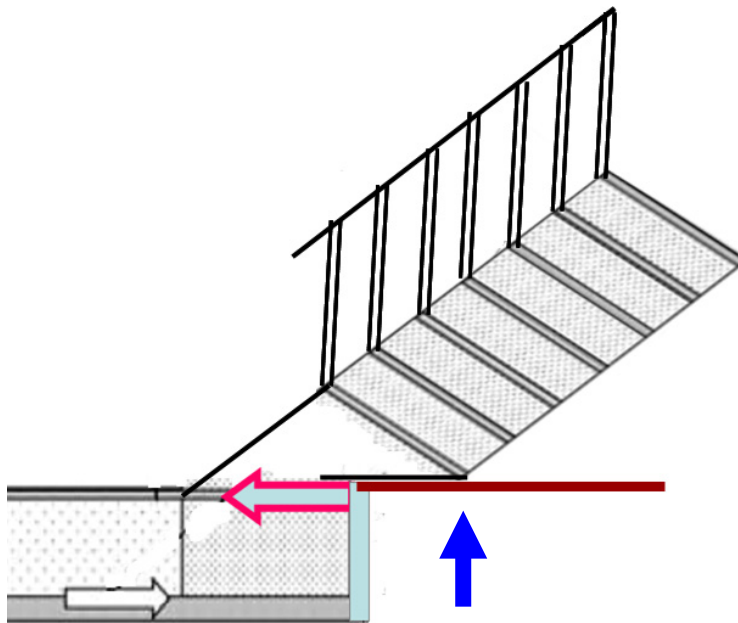
圖 13：外柱著地碰撞地面梁變形呈魚骨狀
