# 八八水災與鋼橋

陳純森 高雄市結構技師公會學術主任委員

2009.12.3

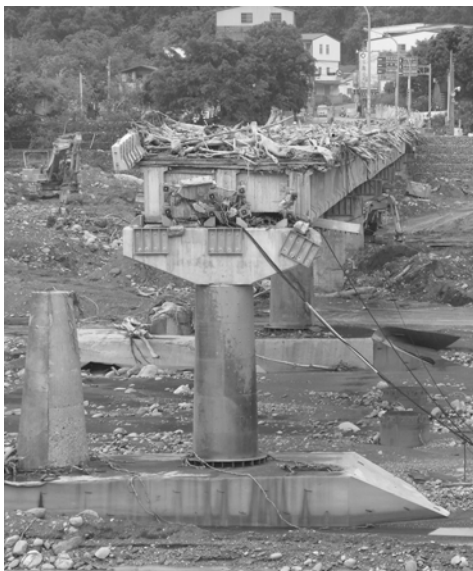
圖六 六龜斷橋之一

颱風過後，中南部之交通幾近癱瘓，到處是走投無橋，公路與鐵路之橋梁均有受損，如圖六至圖八所示，表一為媒體所統計之斷橋狀況。山區因路與橋均受創，災民之搶救十分困難，在缺乏緊急命令的救災條件下，交通單位勉強安置了臨時性的涵管，作為便道，狀況岌岌可危，如圖九與圖十所示。被大水淹沒之地區無不充斥雜木與爛泥，其數量之多均以億方估計。

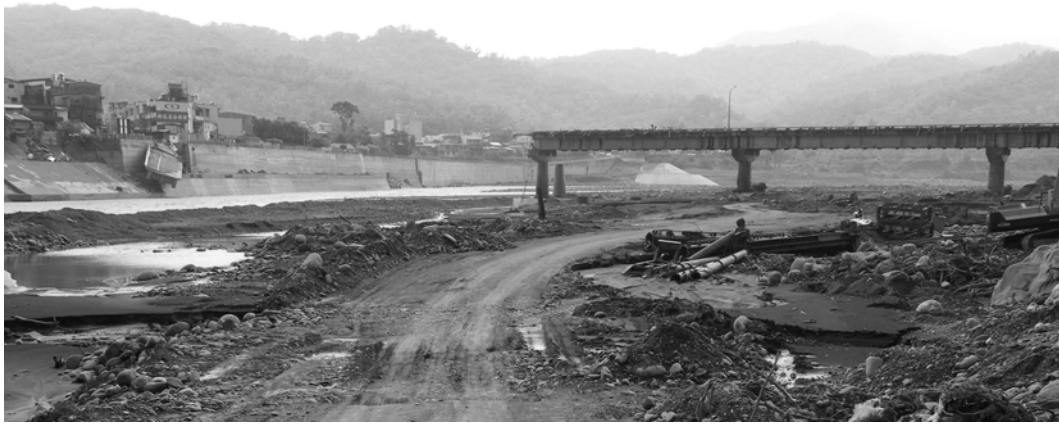
圖七 六龜斷橋之二

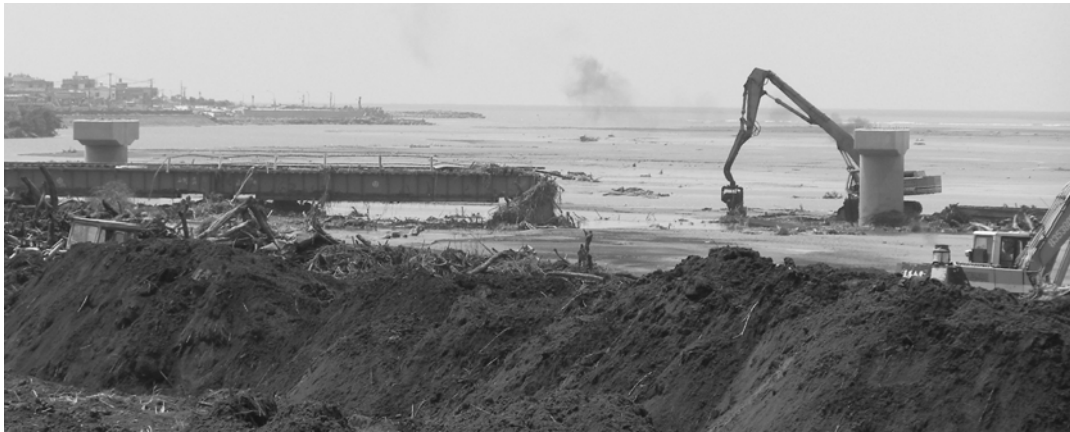
圖八 林邊鐵路斷橋

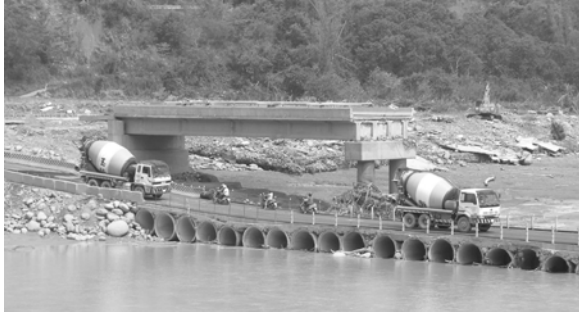
圖九 甲仙臨時便道

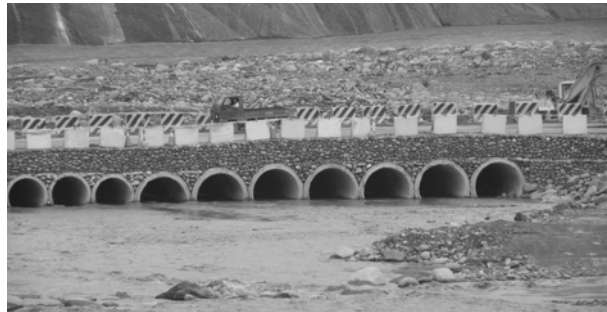
圖十 六龜臨時便道

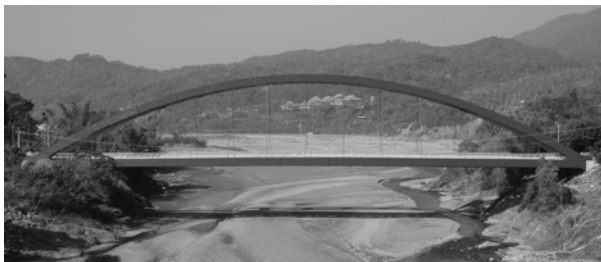
圖十三 東溪鋼橋

本次水災之橋梁受損以高雄縣最為嚴重，山區之橋梁除了前往六龜孤兒院之東溪橋與新威橋外，其餘之混凝土橋幾乎全斷。此二座橋梁採用鋼結構施工，東溪橋為單跨之拱形鋼橋，係中鋼集團回饋高雄縣所捐贈之工程，難不成是公益事業獲得上天的肯定。新威橋於河床部分則為二跨之連續鋼拱橋，狀似當地蝴蝶谷盛產之花蝴蝶，地標意識十分明確也發揮了鋼橋之功用。(圖十三與圖十四)

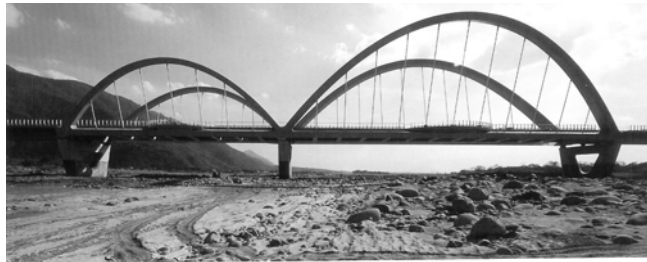
圖十四 新威鋼橋

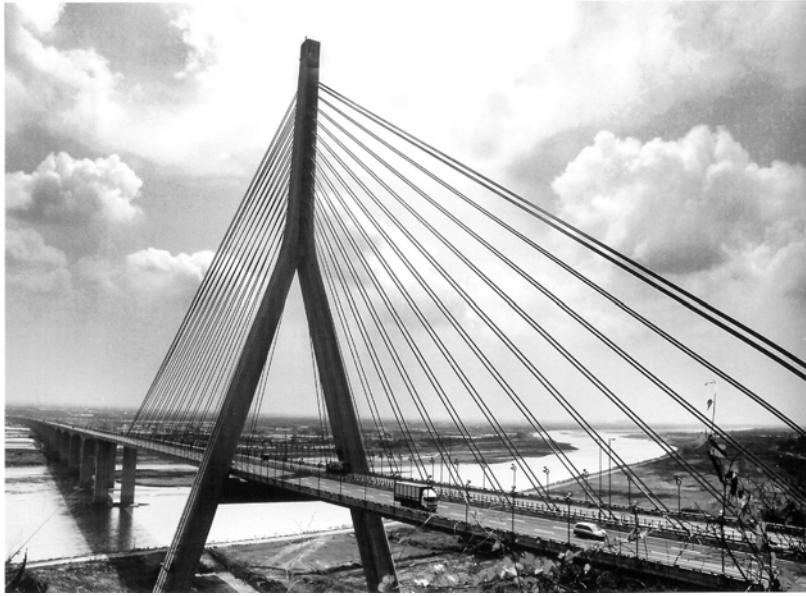
圖十五 高屏斜張大橋

本次災害所造成的斷橋事件，主要因為土石流嚴重沖刷橋墩與基礎，分別造成橋墩被衝跨與基礎被掏空，終究鋼橋斷落。一般之鋼筋混凝土或預力混凝土橋梁之跨距約 25~40 公尺，即每隔 25~40 公尺就設置一個橋墩。對於河床較寬之溪流，其橋墩數量相當可觀，被沖跨的機會也就相對提高。如果採用鋼橋重建則可以減少被衝毀的機會，因為鋼橋之橋墩比混凝土橋更長。依照國內之實蹟，H 型斷面之鋼橋，其跨距可達 70 公尺；採用箱型斷面之鋼橋時，其跨距長達 110 公尺；採用鋼拱橋時，則跨距可達 230 公尺。目前國內跨距最長之鋼橋為高屏斜張大橋，其跨距長達 330 公尺。如果採用吊索鋼橋 (Suspension Bridge)，依外國之經驗，其跨距尚可高達 800 公尺以上。圖十五為高屏斜張大橋。謹將各種材料興建之橋梁跨距彙整如表二所示：

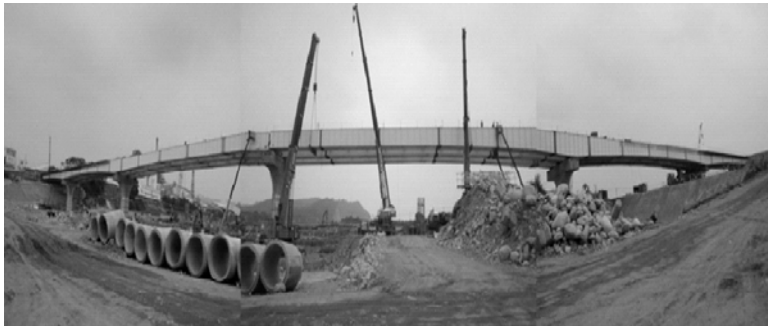
圖十六 重建之後豐鋼橋吊裝（榮重鋼構）

后里至豐原之后豐大橋於 2008 年發生斷橋事件，並有意外傷亡與人員失蹤，經採用鋼橋重建後，於一年期間趕辦完成並已通車，效率之快遠非混凝土橋所可比擬。圖十六與圖十七分別為吊裝與完工之情形。

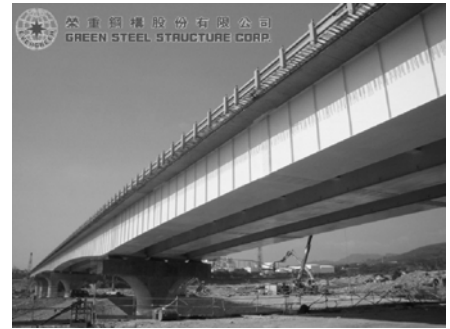
圖十七 完工後之後豐橋（榮重鋼構）

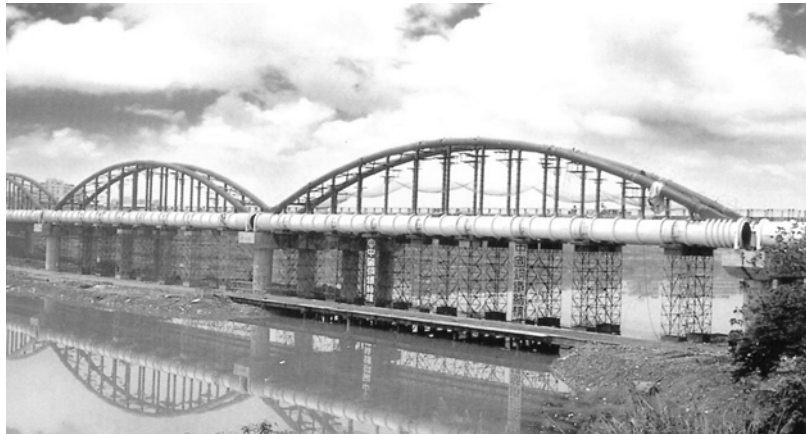
圖十八 鋼拱水管橋

大台北市居民所飲用之水源，許多來自翡翠水庫，水庫的儲水都經由水管橋跨越新店溪下游送至台北市區。該橋梁並非供人車行駛，而是輸送水源，採用三拱鋼橋興建，橋景十分狀觀。（圖十八）

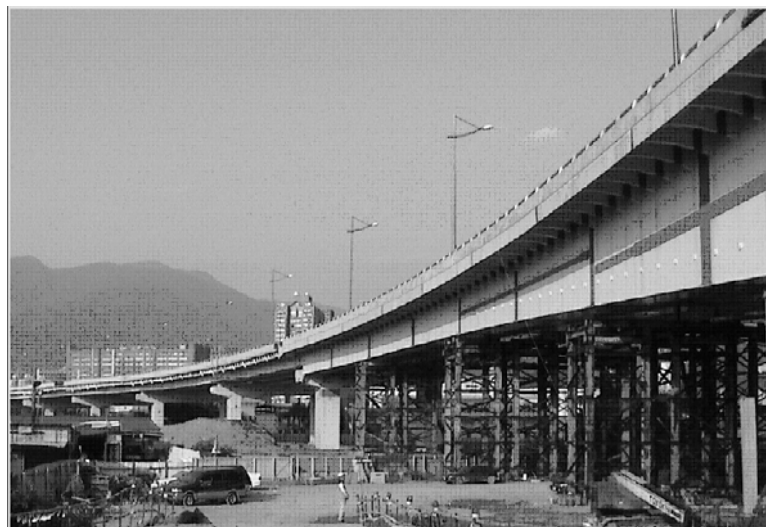
圖十九 洲美大橋

台北市火車站後站之承德路至淡水，有個跨越淡水河並且沿著河岸興建之洲美大橋，因為工程十分浩大，分別由榮工處、春原營造與皇昌營造等，三家重量級之公司共同興建，全部採用箱型斷面之鋼梁，特別適合跨河之大跨距橋梁。（圖十九）
