### 一、前言

依據民國105年4月7日臺南地檢署偵辦維冠金龍大樓倒塌相關案件偵結新聞稿指出：臺南地檢署就臺南市永康區「維冠金龍大樓」倒塌，造成115人死亡，多人受傷事件，經將該棟大樓倒塌原因委託臺灣省土木技師公會進行鑑定完畢，於刑事責任部分之調查偵查終結。起訴內容有關結構安全部分主要之認定，略以：

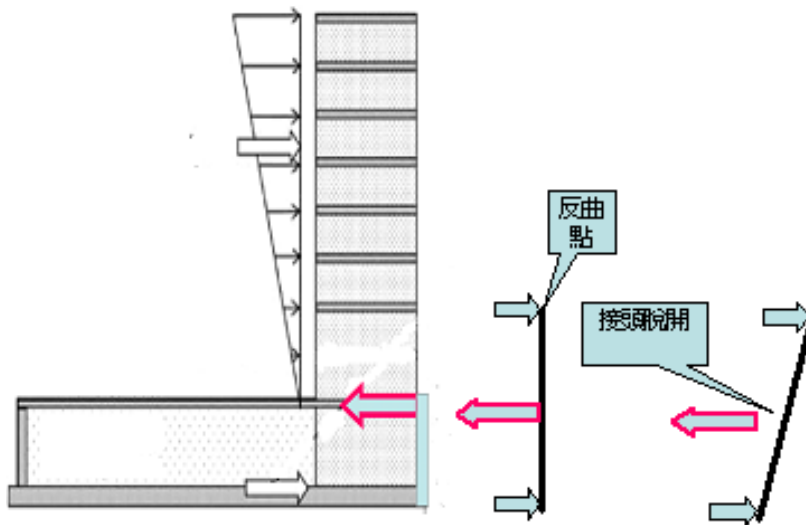
圖 6：匯集構材、與剪力構材垂直接合處示意圖

計。如果一樓版剪力傳遞失效，或地下室外牆產生破壞時，地下室構材的韌性設計就會發生功效，工程師應做適當的判斷，決定地下室構材設計的最好方式。又第 6.2.6 節(匯集構材) 規定：「建築物某部分產生之地震力應經由匯集構材將其傳遞至抵抗地震力結構系統上。匯集構材及與抵抗地震力結構系統之接合處(見圖 6 及 7)，其地震力應放大  $1.4\alpha_y$  倍設計之」。其解說中亦敘明：「匯集構材、與剪力構材垂直接合處要避免剪力摩擦破壞，因會影響原先假設之橫力抵禦系統塑性變形能量之消散。故匯集構材及其接合處之地震力應放大  $1.4\alpha_y$  倍設計之」。

一樓橫隔版平面形狀呈長條狀，或長條不規則形狀時，除會有柔性變形之行為外，於檢核總水平力在橫隔版面內傳遞時，將面臨產生之長向面內水平彎矩太大而致橫隔樓版之邊構材斷面不足以容納撓曲鋼筋量的情況。且長條狀一樓橫隔版之短邊較短，所能承受之剪力較小，因此如果一樓橫隔版剪力或彎矩傳遞失效，致地下室外牆產生外推破壞時，即可能造成建築物倒塌。維冠金龍大樓一樓平面形狀呈長條狀，承受地震剪力及彎矩時位移變形大，屬柔性橫隔樓版。一樓橫隔版長向所需承受之水平彎矩亦較大，及短向樓版剪應力較大，以及承受往東之地震力時，騎樓柱須賴其垂直向梁 (匯集構材) 來背拉穩定(見圖 6 及 7)，且此垂直向匯集構材之背拉軸力會因桿槓作用而放大 (見圖 7)。

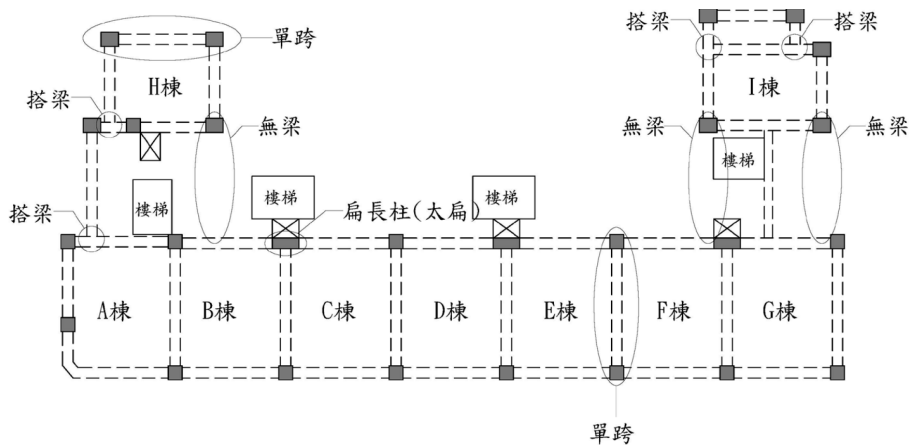
維冠金龍大樓經檢視結果，全部構架均為「單跨構架」或「單柱搭梁構架」(見圖 8)，在結構設計理念而言「單跨構架」或「單柱搭梁構架」也是被允許的，但其梁-柱接頭都是外柱接頭，其設計及施工品質需特別予以監督才能保有規範所預期的耐震性能。筆者長久以來一直認為現行「混凝土結構設計規範」對鋼筋混凝土梁柱構架之梁柱接頭區內，梁主筋之伸展與錨定需求之規定有不足之處，但我國「混凝土結構設計規範」係參考 ACI-318 設計規範制訂，ACI-318 設計規範僅對鋼筋之伸展提供規定，但對錨定需求則幾乎沒有提到。ACI-318 設計規範既未有明訂，國內「混凝土結構設計規範」係參考 ACI-318 規範編訂，因此甚難有重大突破之變革，設計及施工人員需深入了解才不會背負無限的責任。

圖 8：維冠金龍大樓平面示意圖[5]

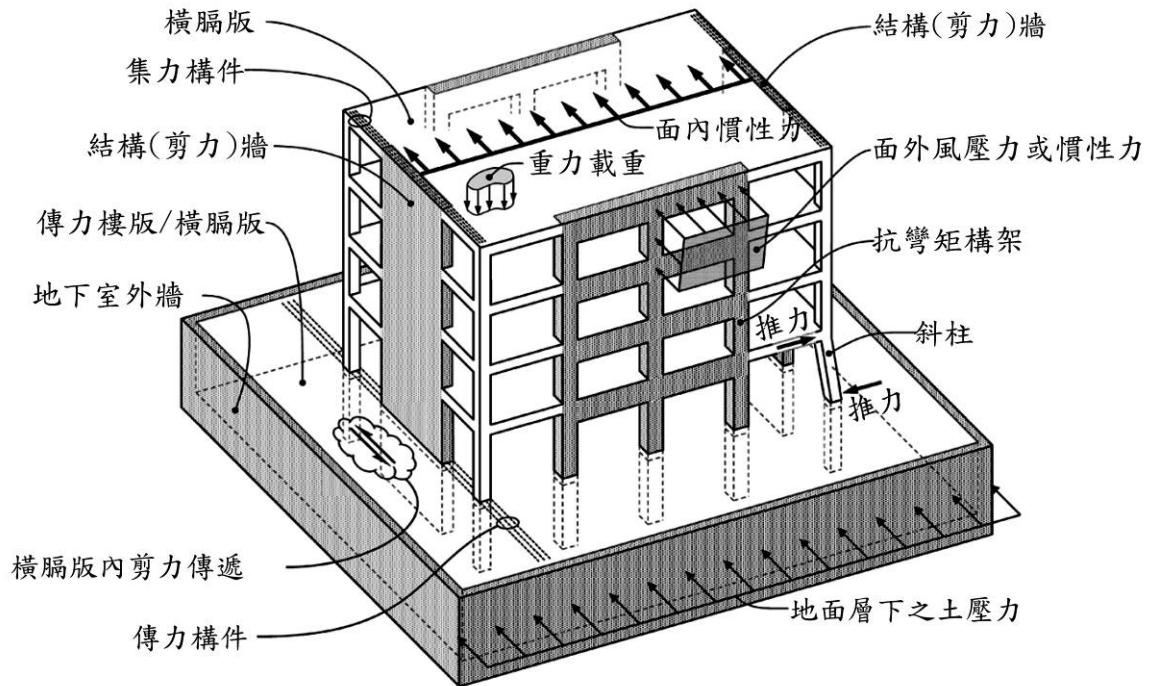
高樓建築物之基礎並非只有筏基單一構材，而是包括整個地下室外牆、地下一樓柱，及一樓橫隔版等，共同組成一廣義的箱體基礎 (見圖 7 及 9)。依據現行“建築物耐震設計規範”第六章 (結構系統設計詳細要求)中：

圖 9：房屋結構系統配置及傳力路徑示意圖

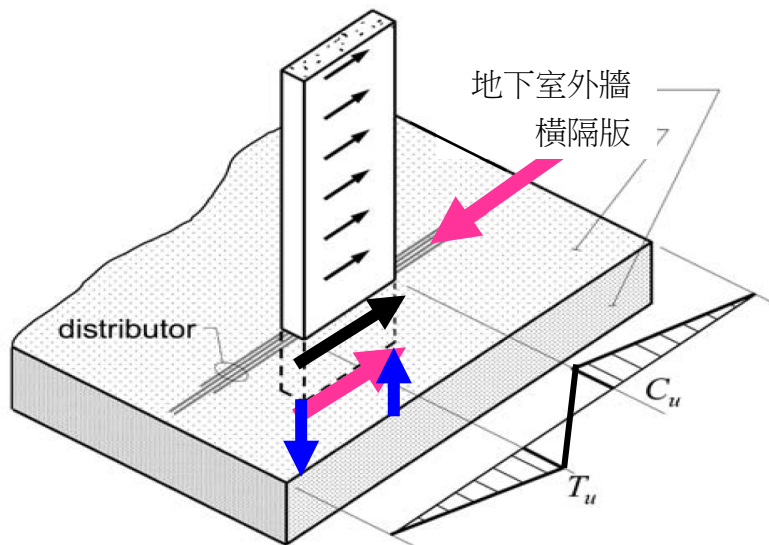
樓柱底產生塑鉸，此即為高勁度地下室穩定系統之力學模式使然。此種行為會造成地上一層柱底之柱剪力方向與地下室之柱頂剪力方向相同，二者同向作用於一樓橫隔版上之現象(見圖 7 及 10)。此時須將各柱線上之所有水平剪力加載於一樓橫隔版，並將一樓橫隔版視為一水平擺置之深梁，來檢核一樓橫隔版在水平方向之彎矩與剪力 (見圖 11)。橫隔版、集力構材、及其接合部的需求強度，須按現行“建築物耐震設計規範”第 6.2 節之規定，以上部結構系統之超額強度(超額強度因子  $\Omega_0 = V_p / V_e$ ) 來設計橫隔版，並對匯集構材與剪力構材接合處，除須依第 6.2.11 節放大設計地震力外，尚須依第 6.2.6 節之規定放大  $1.4\alpha_y$  倍設計之。

圖 10：豎向構材在一樓橫隔版上之剪力分佈示意圖

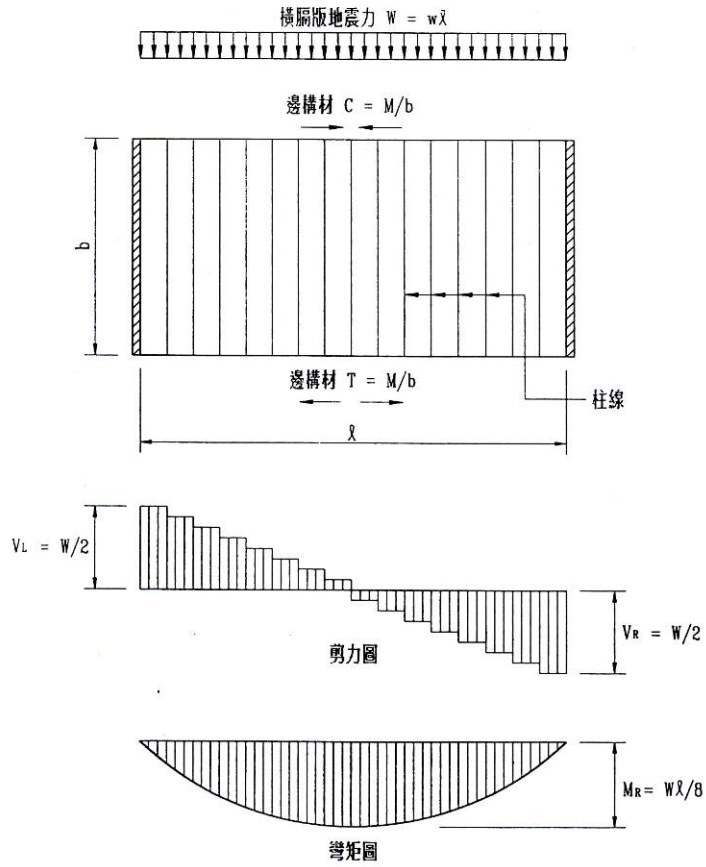
圖 11：橫隔版水平力傳遞至地下室外牆力學模式示意圖
